高知県大月町沿岸におけるカジメの移植実験
TRANSPLANT EXPERIMENT OF THE BROWN ALGA *ECKLONIA CAVA*
ON THE COAST OF OTSUKI, KOCHI PREFECTURE, JAPAN

Abstract

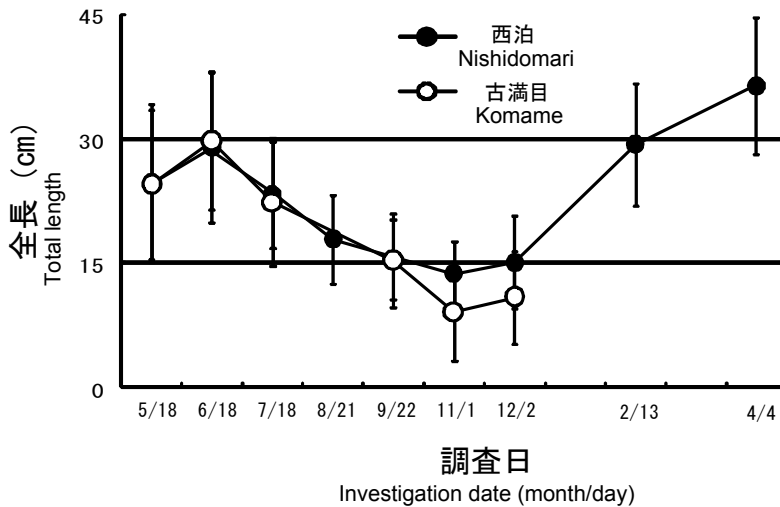
図5. 網かご内において生存したカジメの全長（平均±SD）

Figure 5. Change in total length of the transplanted fronds of *Ecklonia cava* during the study period (mean ± SD).

網かご内に移植したカジメの藻体全長の変化を図 5 に示す。カジメは茎に近いところで細胞が分裂して藻体が伸長成長するが(笠原ら 1983)、移植から 32 日後(6/18)の調査では、網カゴ内に移植した株の多くが正常に育っており、約 5 cm の伸長が見られた(図 5)。しかし、西泊の株の一部は、葉の先端部の色素が抜けて白くなり、組織が溶けている様子が観察された(図 3, 4, 図版 1 C)。このような状態の株は、7 月から 8 月にかけて両実験地において増加し、西泊で生残 25 株中 21 株(84%)、古満目で生残 24 株中 16 株(67%)に及んだ。葉先が溶ける現象は、9 月には見られなくなったが、今度は葉の先端部分が無節サンゴモやコケムシなどの付着生物に覆われた状態が、西泊

で16株（生残株の67%）、古満目で19株（生残株の83%）に見られ、このような状態の株は9月から12月にかけて多く見られた（図版1D）。付着生物の付着範囲は、葉の先端部から下部に広がっていた。付着生物に覆われた部分は硬くもろくなり、ボロボロと破れて、葉の部分は短くなっていた（図版1E）。191日後（12/2）の調査では、西泊で2株、古満目では半数以上の株が、葉が完全に枯れて無くなって茎のみの状態になるか、消失していた。また、生残したカジメ藻体の平均全長は、32日（6/18）後から167日後（11/1）まで減少し、西泊では平均13.7 cm（移植時の55%）、古満目では平均9.1 cm（移植時の36%）になった（図5）。

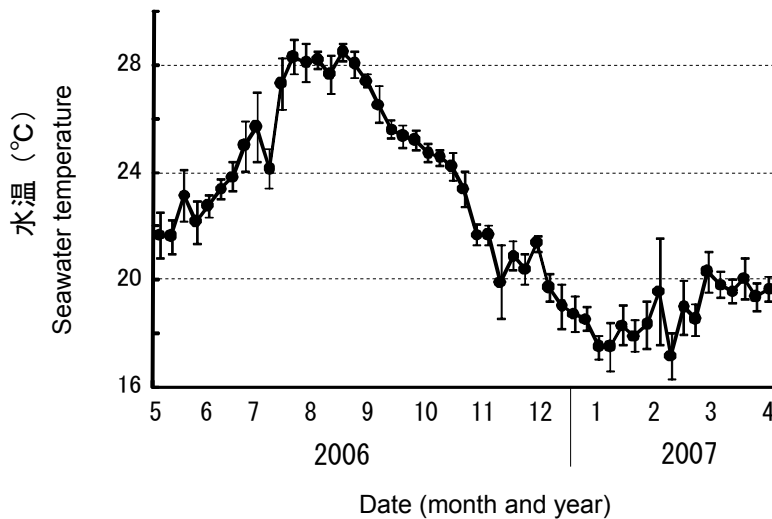
図 6. 西泊の海水温度 (週平均±SD)

Figure 6. Seawater temperature at the experimental site, Nishidomari (weekly mean ± SD).

高知県沿岸には過去に規模の大きなカジメの藻場があったが、近年大きく減少しており、このカジメの減少は、海水温の上昇が関係していると言われている（Serisawa *et al.* 2004; 平岡 2005）。今回の実験では、7月から8月にかけて藻体の先端部が溶けていく現象が多く認められたが、この時期の西泊の週平均水温は7月が24~27°C、8月が約28°Cとなっており（図6）、水温の上昇する時期、あるいは水温が1年で最も高

い時期にあたる。カジメは水温が 28℃以上になると呼吸量が光合成量を上回ると言われている (Serisawa 1999)。今回は水温以外の環境要因について調べていないので、なぜ移植したカジメが正常に生育できなかったのか、はっきりとした原因は不明であるが、現在の大月町沿岸のような夏季に 28℃以上の水温が続くような海域では、カジメは正常に生育できないのではないかと考えられる。一方、水温が 20℃を下回る 12 月から 4 月までの間には、移植したカジメは正常に生育しており、その間には大きな伸長成長も見られた。そのため、冬季から春季にかけての環境はカジメの生育に適していると考えられた。

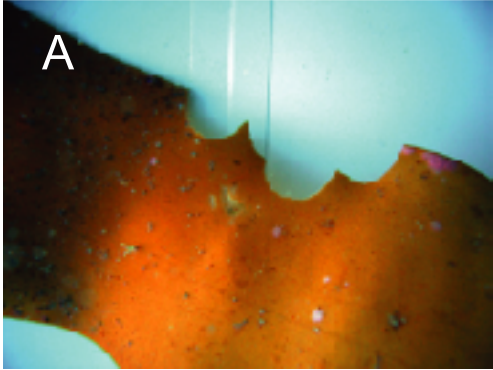
図 A. カジメ藻体に見られた藻食性魚類の齧り跡 (6月18日調査時)

Figure A. Bites on the transplanted *Ecklonia cava* not placed in cages by herbivorous fishes (June 18, 2006).

実際に藻食性魚類がカジメを食べている行為を確認してはいないが、噛み痕の形状や (図版 1 A)、周辺の魚類相から、大型の藻食性魚類であるブダイやアイゴなどによる食害であると考えられた。また、4.5 cm の網目の網かごを用いてカジメの藻体を囲むことによって、藻食性魚類による食害を防げることがわかった。

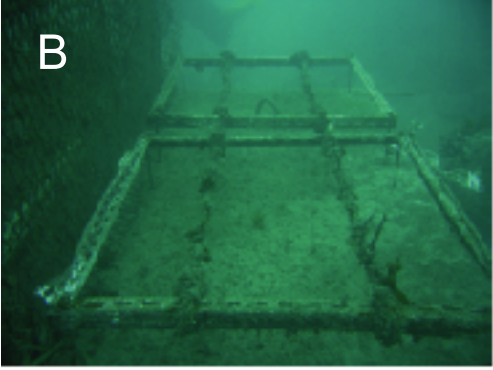
図 B. 網かご外におけるカジメ生残状況 (7月18日調査時)

Figure B. Survival state of the transplanted *Ecklonia cava* that were not in cages (July 18, 2006).

各実験地に移植したカジメの株に起きた変化の模式図を図 3 に、生残状況を図 4 に示す。網かご外に植えたカジメでは、15 日後の調査時に西泊で 25 株中 10 株 (全体の 40%)、古満目で 25 株中 19 株 (全体の 76%) に食害が見られた (図 3, 4, 図版 1 A)。さらに、32 日後には西泊、古満目ともに網かご外の全ての株に食害が認められ、このうち、西泊では 1 株、古満目では 12 株が、葉の部分がかじり取られ茎だけになっていた。62 日後には多くの株で食害がさらに進み、両実験地ともに 80% 以上の株が茎のみになるか、消失していた。さらに 96 日後には、全てのカジメが消失した (図版 1 B)。一方、網かご内に移植したカジメでは、観察期間を通して魚類の食害が認められた株はなかった。

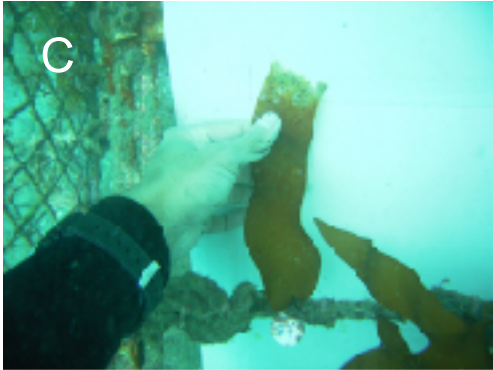
図 C. 網かご内における葉先が溶けたカジメ藻体 (7月18日調査時)

Figure C. A blade of *Ecklonia cava* with the leading edge bleaching and dissolving (July 18, 2006).

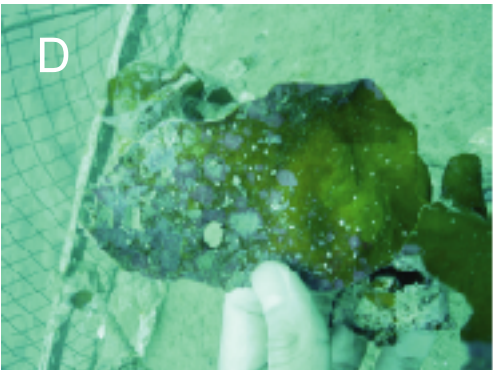
図 D. 葉先が付着生物に覆われたカジメ藻体 (11月1日調査時)

Figure D. A blade of *Ecklonia cava* covered with sessile organisms (November 1st, 2006).

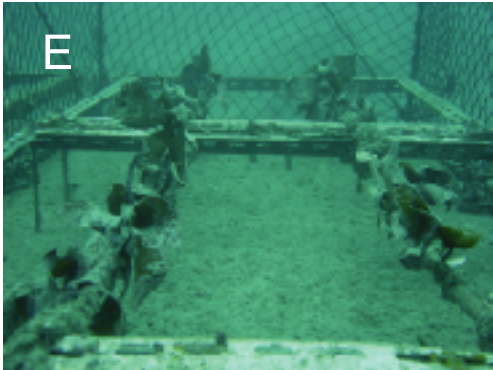
図 E. 網かご内におけるカジメ生残状況 (11月1日調査時)

Figure E. Survival state of the transplanted *Ecklonia cava* in cages (November 1st, 2006).

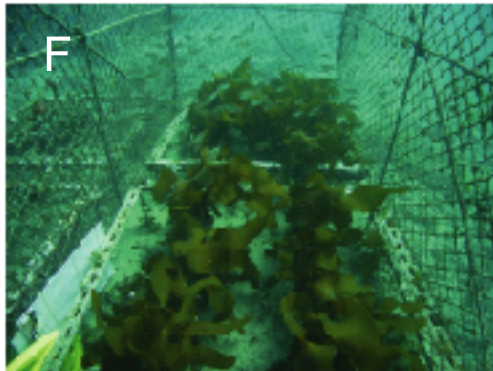
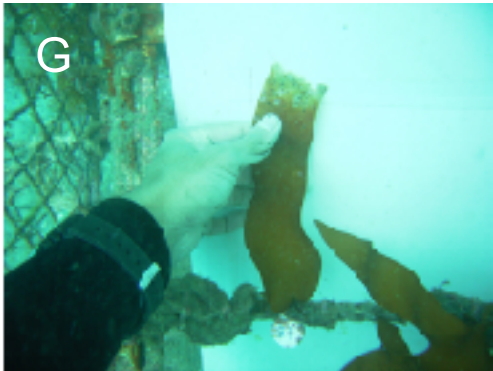
図 F, G. 網かご内におけるカジメ生残状況 (4月4日調査時)

Figures F, G. Survival state of the transplanted fronds of *Ecklonia cava* in cages (April 4th, 2007). The blades were fully recovered and growing.

半数以上の株が消失または茎のみになった古満目では12月の時点で調査を終了したが、生残株が多く残る西泊ではその後も調査を継続した。その結果、西泊においては、264日後（2/13）になると、カジメ藻体の破れていた部分が取れて、異常部分の見られない状態に回復しており、その状態は415日後（4/4）まで続いた。また、藻体の平均全長も264日後（2/13）から415日後（4/4）の間に大きく増加し、平均36.4 cm（移植時の146%）になった（図版1F, G）。
