CURRENT

Vol.3 No.1

小尻貝の泥土除去について

林 徹

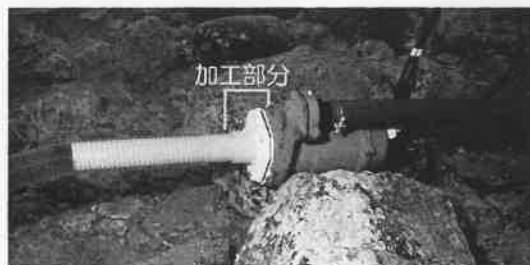
図3 水中ポンプ

泥除去に使う水中ポンプ（図3）には土砂専用のサンドポンプがあるのですが、重量（軽いもので約140kg）があるので取り回しが不便であると

いうこと、三相200V仕様しかないといった理由で採用しませんでした。安全性と、発電機のサイズ（人の手で持ち運びできるもの）から、100Vの機器を選びました。使用したのはテラダポンプSG-400（全揚程7m 吐出量180ℓ/min 出力400W）で、吸い口を取り付けたホースが差し込めるようにストレーナ部分を加工しました。

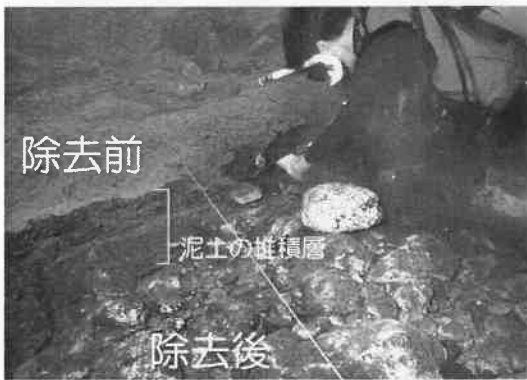
図5 泥土の除去作業風景

水中ポンプは30時間ほど運転した時点で吐出圧の低下が見られましたが、本来、サンドポンプではないのと海水用のポンプではないことを考えれば予想通りの働きをしていたのではないかと思います。これらの道具を使っての海中での泥土の除去作業は効率よく行えました（図5）。

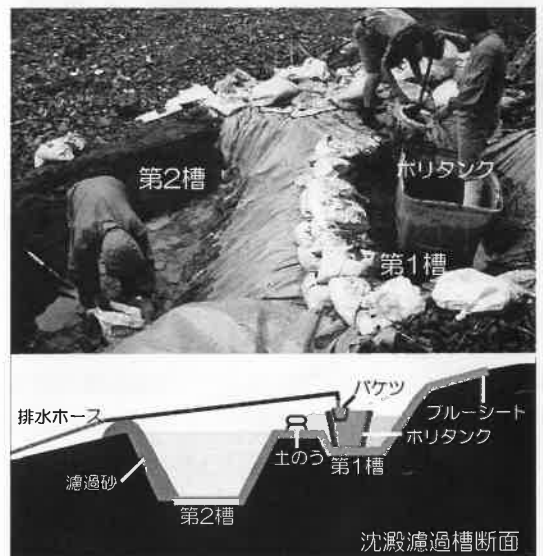
図6 沈殿濾過槽

一方、陸上の泥土の濾過は、当初、砂濾過槽だけで海水と泥を分離しようと考えていましたが、実際やってみるとうまくいきませんでした。濾過槽を広げて濾過の面積を増やしてみても短時間で目詰まりを起し泥水が溢れてしまいます。何かいい方法はないかと考えていたところ、汲み上げた海水が濾過槽の砂を掘ってしまうのを防ぐために入れていたポリタンクに、泥土が溜っているが目にとまりました。沈殿作用を重視した濾過槽を思いつきました。濾過槽に入る泥水の量を変えずに水の勢いを極力押さえることで、泥土が沈殿しやすくなるようろ過槽の構造を改良しました（図6）。

まず、1槽だった濾過槽を2槽にし、その内の第1槽とポリタンクを沈殿槽として用いました（200Lポリタンク、第1槽 1.5×1.5×0.6m、第2槽 3×1.5×

1mで構成する3槽式)。なお、ポリタンクに入る泥水はバケツで受けて勢いを殺しました。ポリタンクで13,948ppmあった泥水の濁度は、第1槽で沈澱して薄まって1,390ppmとひと桁少なくなりました。さらに、第2槽で沈澱して735ppmにまで薄まり、濁度が低くなった泥水を最後に砂で濾過して浜

の砂中へ浸透させました。これにより8時間ほど連続使用しても目詰まりすることなく沈殿濾過ができるようになりました。濾過に用いた砂は濾過用に販売されている粒径のそろった特殊な砂ではなく、土木工事で多目的に使われている価格の安い砂です。

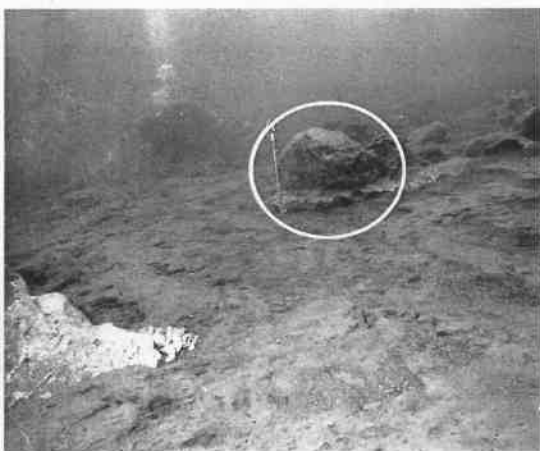
図7 泥土除去前

試行錯誤を繰り返しながら延べ19日間で終了しました。図7のように一面泥土に被われていた海底が図8のようになりました(図中の白く囲ってある岩は同じものです)。

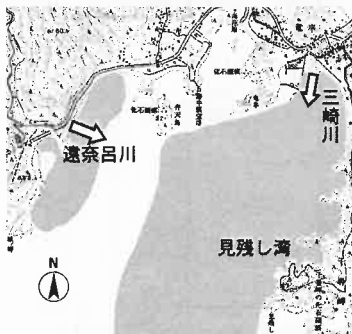
図1 泥土が流入した範囲

昨年9月の水害で、海に流出した土砂の被害が特に大きかった地域のひとつに土佐清水市の竜串地域があります。竜串地域は、足摺宇和海国立公園のなかでも天然記念物に指定されている海岸地形（竜串、見残し）や造礁サンゴ群集を中心とした海中景観など、優れた自然景観に恵まれた観光地で、グラスボートや海中展望塔、ダイビングによる海中観光が盛んに行われています。ところが三崎川と遠奈呂川から大量に流入した土砂が広い範囲に拡散し、特に三崎川河口から千尋崎沿いには、多いところで深さ60cmに達する泥土が海底に堆積してしまいました（図1）。

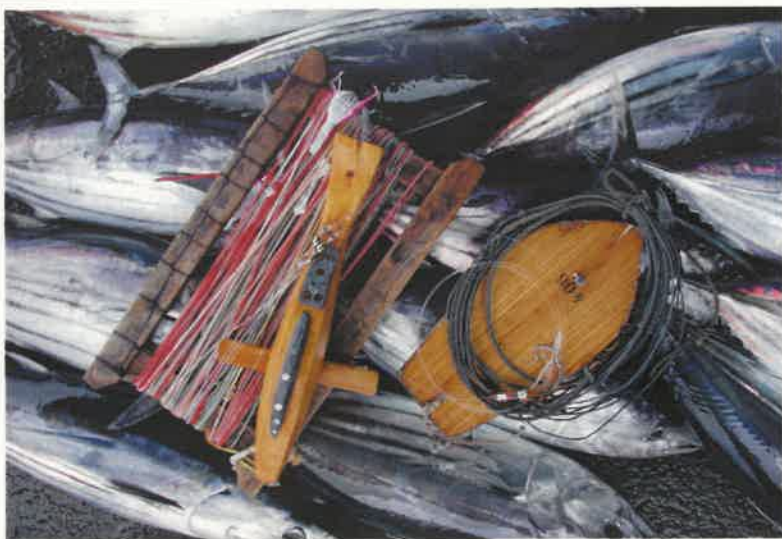
ヘラとトバセ

例年よりだいぶ遅れ、4月の中旬ぐらいからやっと西泊の港にもカツオが水揚げされるようになりました。カツオ漁というと「一本釣り」がたいへん有名ですが、8トン前後の小型の船で漁を営んでいる近所の漁師さんたちは「引き縄」といわれる方法でカツオを釣っています。この漁法は船の両舷から「やりだし」といわれる5メートルほどの竿を真横に伸ばし、それにいくつも仕掛けをつけて船で引っ張るといふものです。カツオ釣りの仕掛けには主に「ヘラ」と呼ばれる潜行板を用いたものと「トバセ」あるいは「ヒコーキ」と呼ばれる木製の浮きの一種を用いたものの2種類があります。この二つを併用することにより中層と表層を同時にせめることが出来るのです。仕掛けの先にはカブラという角のついた擬餌針がついており、カツオはこれをえさと間違えて食いつきます。多い人は一度にヘラを3つ、トバセを5つも引っ張るといいますから、カツオがどんどん釣れだしたらたった一人しかいない船の上はまさに戦場のようなのでしょう。いかに手がえしよく魚を取り込めるかが水揚げに大きく影響してきます。もう何十年も漁をしているベテランの漁師さんも「どんなにがんばっても1/3とったらいいとこ。10釣って6コン（匹）ぐらいは逃げらえ」といいます。その他にも、水中でのヘラの動きだとか、カブラの形状や色などといった様々な要素が釣果に関係してきます。大きな群れに当たれば、明け方の数時間のうちに、200kgを超えるカツオを揚げることもあるそうです。最高の瞬間を逃さないために、漁師さんたちは日々、道具の調整や改良に余念がありません。時化で沖に出られない日は、そんな漁師さんたちの貴重な研究の時間になるのです。 S. N.
